FIȘA ANALITICĂ
de inventariere a monumentelor și ansamblurilor istorice
(conform ORDIN nr. 2260 din 18 aprilie 2008 emis de Ministerul Culturii și Cultelor)

| 1.3. | Denumire oficială | Biserica Sf. Nicolae |

| 2.3. | Localitate | Sat Greci, comuna Schitu |

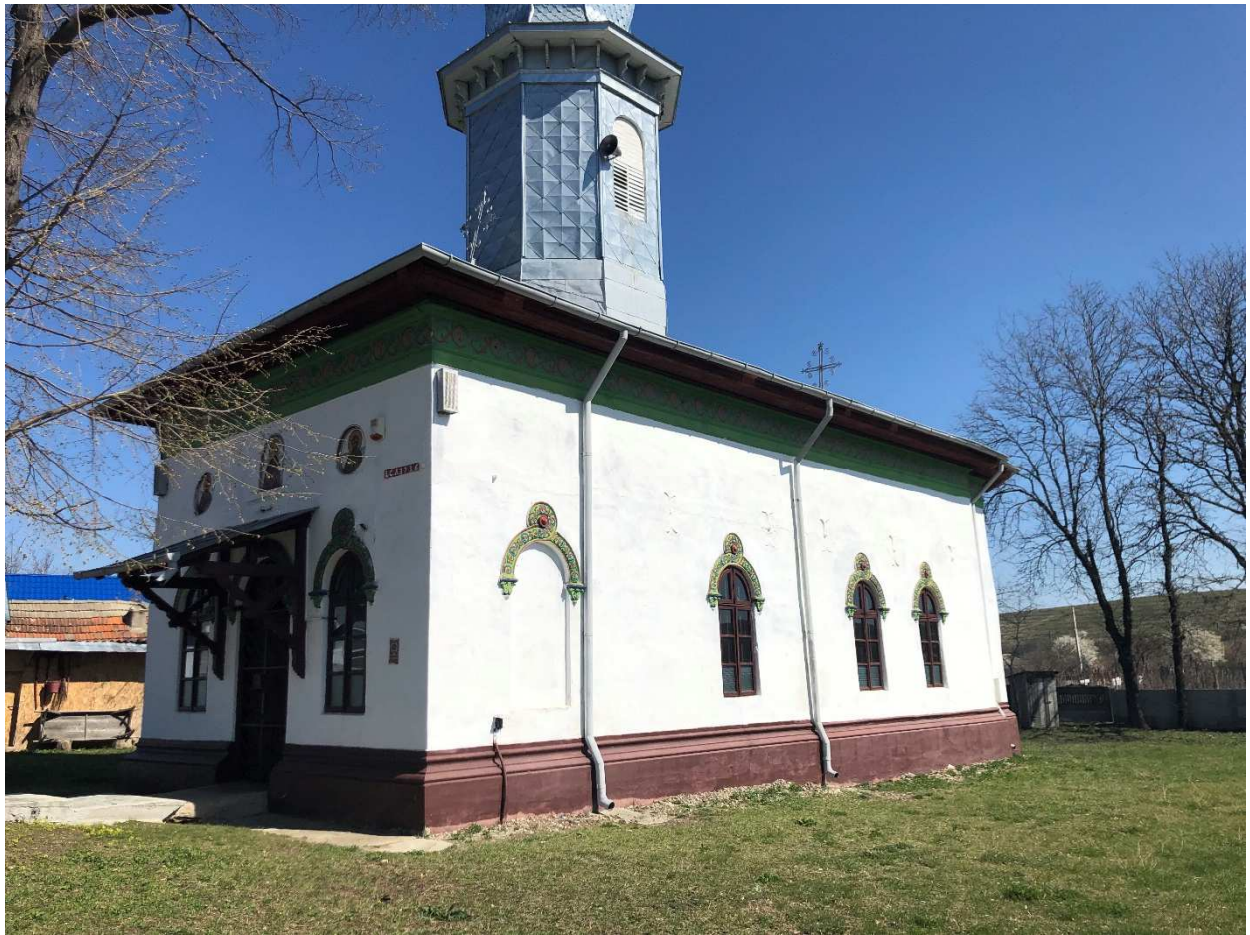
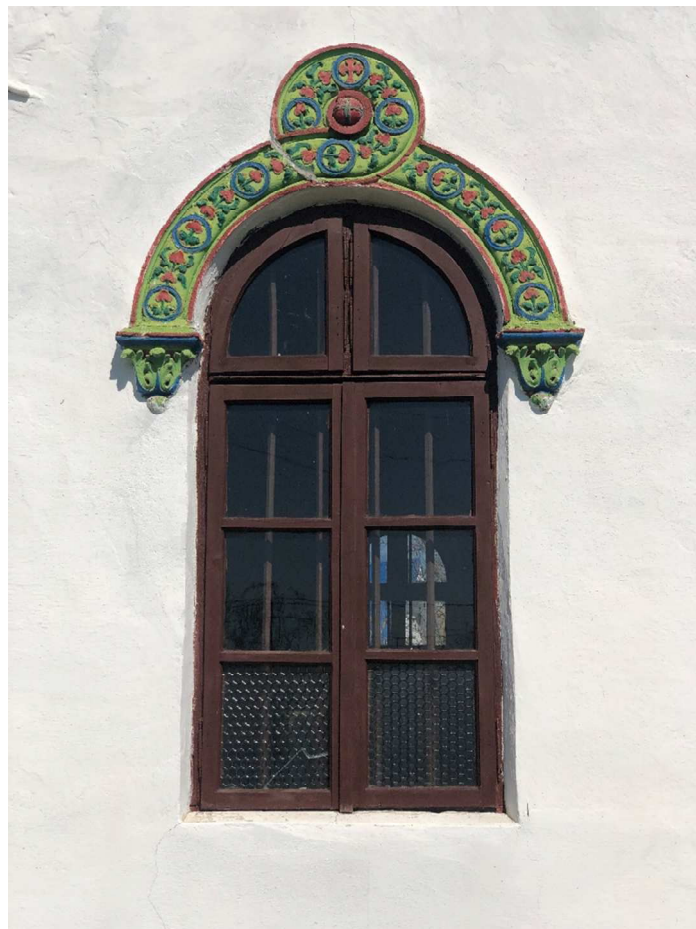
| 6.4.2. | Fațade | Biserica este construita in anul 1810 din zid de caramida, pe fundatie de caramida. A fost tencuita si zugravita in alb. Deasupra intrarii in biserica, este pictata o icoana ce il reprezinta pe Sf. Nicolae. Turla are forma octogonala si este imbracata in tabla. Pe fatada, este prezent un brau simplu ce inconjoara biserica. |

Vedere cu fatada bisericii Sf. Nicolae, sat Greci, com. Schitu
